Análisis de estabilidad del deslizamiento La Fortuna en el cantón Camilo Ponce Enríquez

La Fortuna slib stability analysis in Camilo Ponce Enríquez town

**Edison Calderón¹, Aníbal Pulupa¹, Darwin Condoy¹,
Fausto Carranco¹, Danny Burbano², Christian Romero¹**

ISSN: 2661-6998

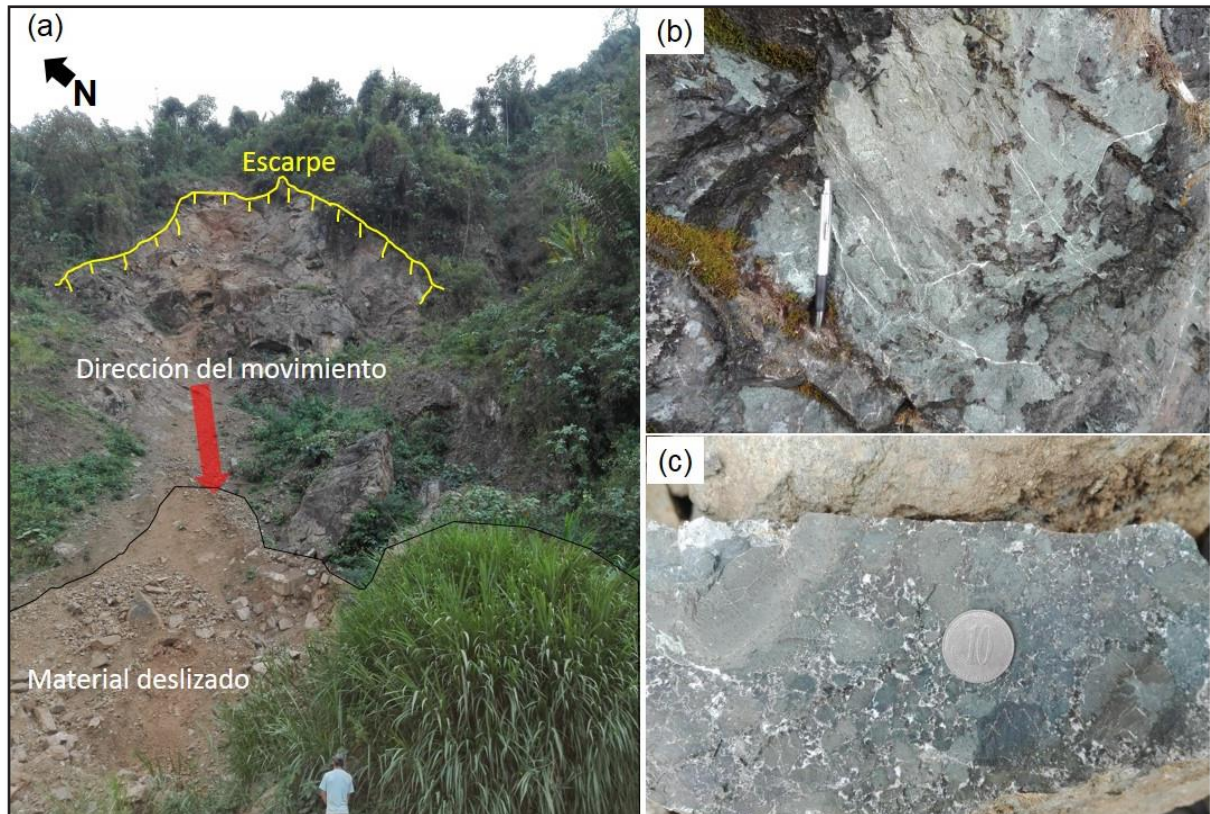
En esta comunidad se reportó un deslizamiento de roca y suelo que generó un talud de 40 m de alto y 20 m de ancho (Fig. 2a). Se consideró que el principal condicionante para este deslizamiento fue el alto diaclasamiento del macizo rocoso que permitió la formación de cuñas y fracturas ortogonales favorables a la caída de material, poniendo en riesgo las viviendas y pequeños negocios existentes en el lugar.

Figura 2: (a) Vista frontal del deslizamiento. (b) Muestra de andesita basáltica con vetillas de cuarzo y calcita. (c) Muestra de brecha fracturada con relleno de cuarzo y calcita (UTM: 651 871E; 9 644 817N)

magnetita adicionalmente se observan vetillas de cuarzo y calcita (Fig. 2b).

Como segunda litología se identificaron brechas de composición andesítica, con clastos angulosos, afaníticos de color gris y verde oscuro de tamaño centimétrico, con mala esfericidad y mala redondez; presentan fracturación hidráulica y sus aberturas están rellenas de cuarzo y calcita (Fig. 2c).

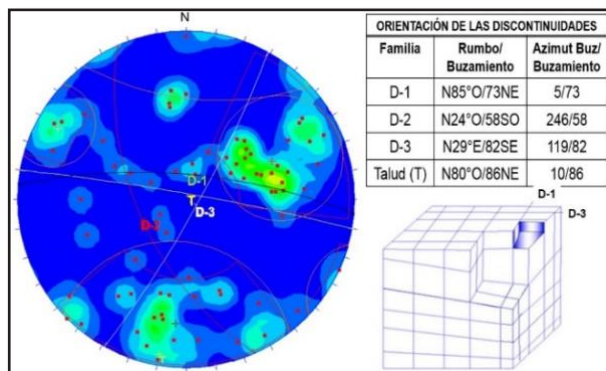
Posteriormente estos datos fueron interpretados, las concentraciones de los polos permitieron determinar tres familias principales de diaclasas denominadas D-1, D-2 y D-3, cuya distribución espacial se muestran en la Fig. 4.

Figura 4: Distribución espacial, concentración de datos y principales familias de discontinuidades presentes en el talud.

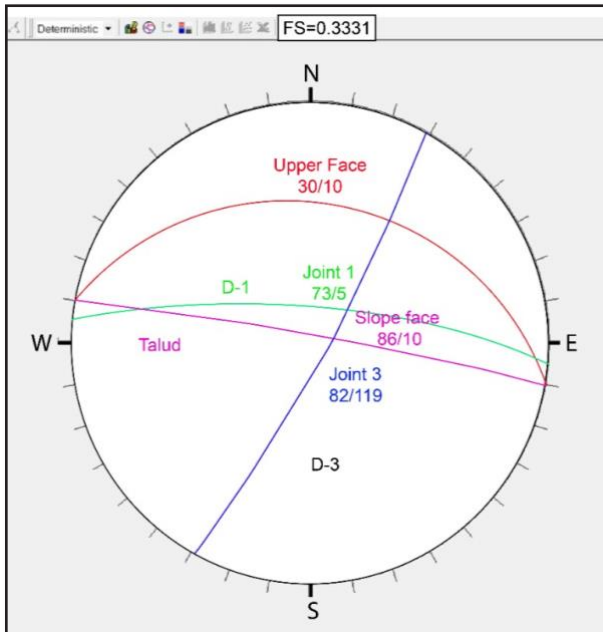
De la interacción que se indica en la Fig. 6, entre las familias de discontinuidades D-1 y D-3, se obtuvo un factor de seguridad en condiciones pseudoestáticas de

0,33 por debajo del mínimo requerido por la Norma Ecuatoriana de la Construcción (NEC) [20], es decir el talud es inestable.

Figura 6: Análisis de inestabilidad entre las diaclasas D-1 y D-3.

Entre las familias de discontinuidades D-1 y D-3, el FS en condiciones pseudoestáticas es 0,33 por debajo del mínimo requerido por la NEC.

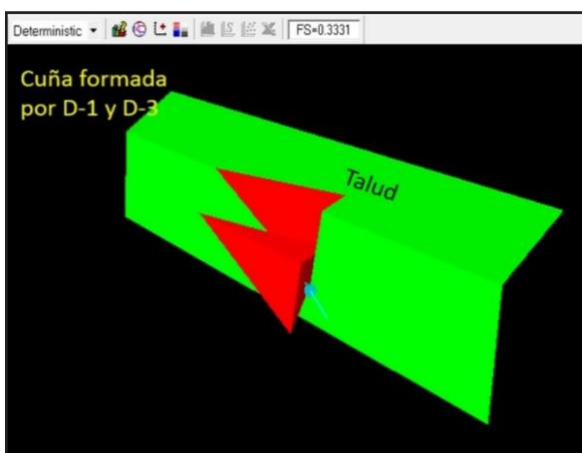
El modelado del análisis cinemático de inestabilidad entre estas familias se muestra en la Fig. 7, su resultado permite visualizar la formación de una rotura en cuña de tamaño mediano a grande.

Figura 7: Vista isométrica de cuñas entre las diaclasas D-1 y D-3.

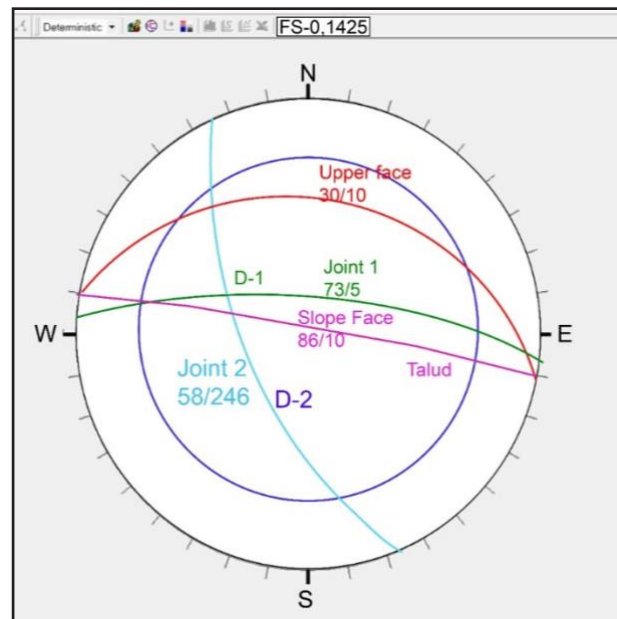
Para las familias de discontinuidades D-1 y D-2 se obtuvo un factor de seguridad de 0,14, también por debajo del mínimo requerido en la NEC [20], representando un talud inestable (Fig. 8).

Figura 8: Análisis de inestabilidad entre las diaclasas D-1 y D-2.

Para las familias de discontinuidades D-1 y D-2, el FS es 0,14, también por debajo del mínimo requerido en la NEC, representando un talud inestable.

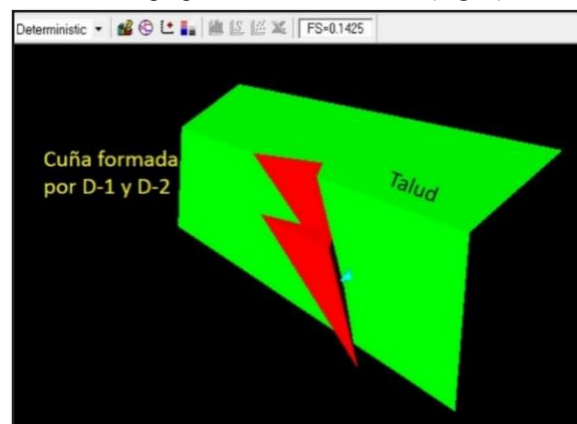
El modelado del análisis cinemático de inestabilidad entre las diaclasas D-1 y D-2 arroja como resultado la formación de pequeñas roturas en cuña (Fig. 9).

Figura 9: Vista isométrica de cuñas entre las diaclasas D-1 y D-2.

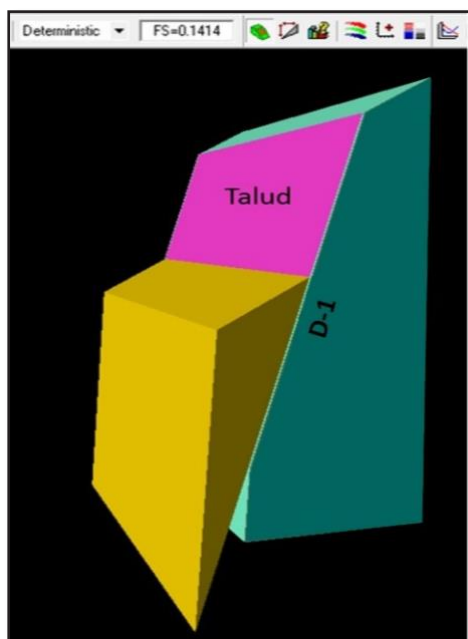
Se comprueba la presencia de una rotura planar formada por la familia de diaclasas D-1 y el talud como se muestra en la Fig. 11, la misma que presenta un factor de seguridad de 0,14, marcando la inestabilidad de este talud.

Figura 11: Vista isométrica de rotura planar entre el talud y la diaclasa D-1 con $F_s=0.14$.

Se recomienda disminuir la inclinación actual del talud (86°), para evitar la formación de nuevas roturas planares y por cuñas, considerando que esta medida no garantiza la estabilidad del talud a largo plazo.

Debido a las condiciones actuales del talud y en concordancia con las recomendaciones realizadas por Romana [12], el tratamiento correctivo consiste en instalar un drenaje que permita disminuir la presión intersticial entre las discontinuidades, la construcción de muros al pie del talud, utilizar hormigón proyectado, además de un refuerzo mediante pernos de anclaje.

Realizar un saneo de los bloques que se encuentran en el talud (cuñas en equilibrio límite), previamente a la colocación de los elementos resistentes.
