Consideraciones geológicas del movimiento en masa en el barrio La Merced de Guaranda, provincia de Bolívar, Ecuador

Geological considerations of mass movement in the La Merced neighborhood of Guaranda, Bolívar province, Ecuador

Jaime Jarrín-Jurado¹, Edwin Quinche²

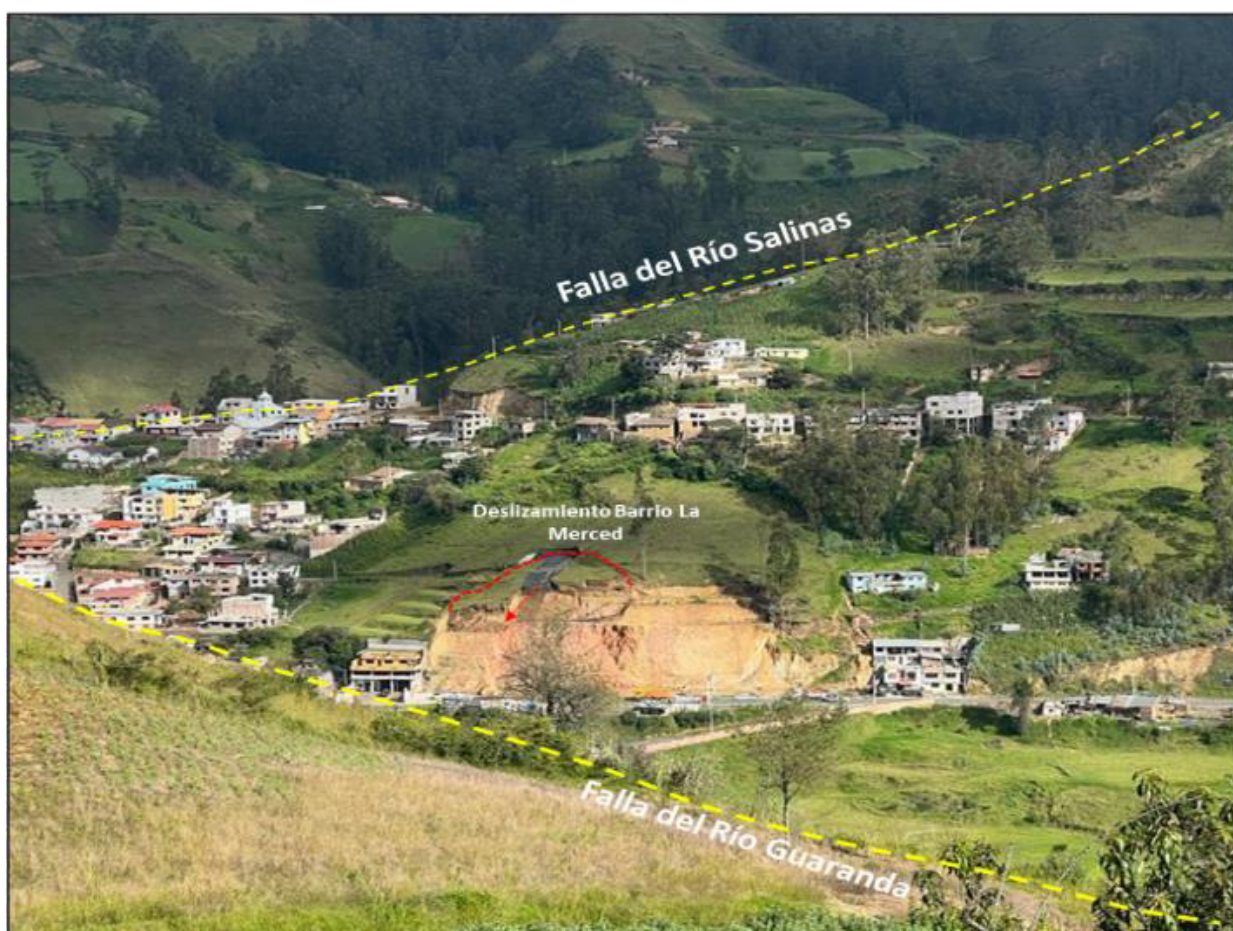
En la figura 2 se puede observar la disposición de las fallas geológicas con respecto al movimiento en masa del barrio La Merced.

Figura 2. Disposición de fallas geológicas con respecto al barrio La Merced [2].

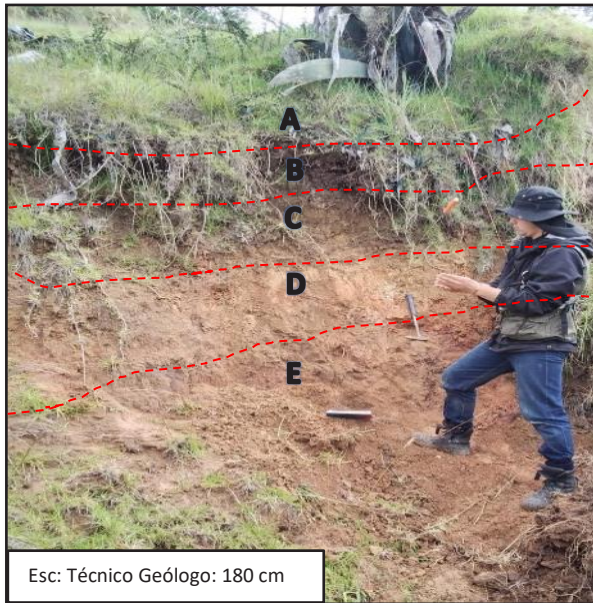
Figura 3. Horizontes de suelo en el barrio La Merced. [4]

- A. Horizonte Arcillo – Limoso, color pardo grisáceo oscuro, húmedo, poco desarrollado donde se encuentra la vegetación que cubre el sector, medianamente consistente. Espesor: 20 cm.

- B. Horizonte Areno – arcilloso, color marrón rojizo claro, húmeda en ciertos tramos, con poca o nada presencia de raíces, dilatancia media, medianamente consistente. Espesor: 70 cm.

- C. Horizonte Arcillo - Limoso, color marrón grisácea oscuro, presenta poca humedad, medianamente plástica, resistencia en seco media a alta, mediana a altamente consistente. Espesor: 120 cm.

- D. Horizonte Arcillo – Limoso, color marrón rojizo oscuro. Se observa acumulación de elementos de oxidación productor de la infiltración de aguas meteóricas y fragmentos de rocas (tobas) con halos de arcilla de color rojizo, húmeda y poco cementada. Espesor: 150 cm.

- E. Toba, fuertemente fracturada y meteorizada, coloración marrón rojiza oscura, cada fractura presenta un material de relleno arcilloso de color rojizo oscuro, este material constituye la base del talud.

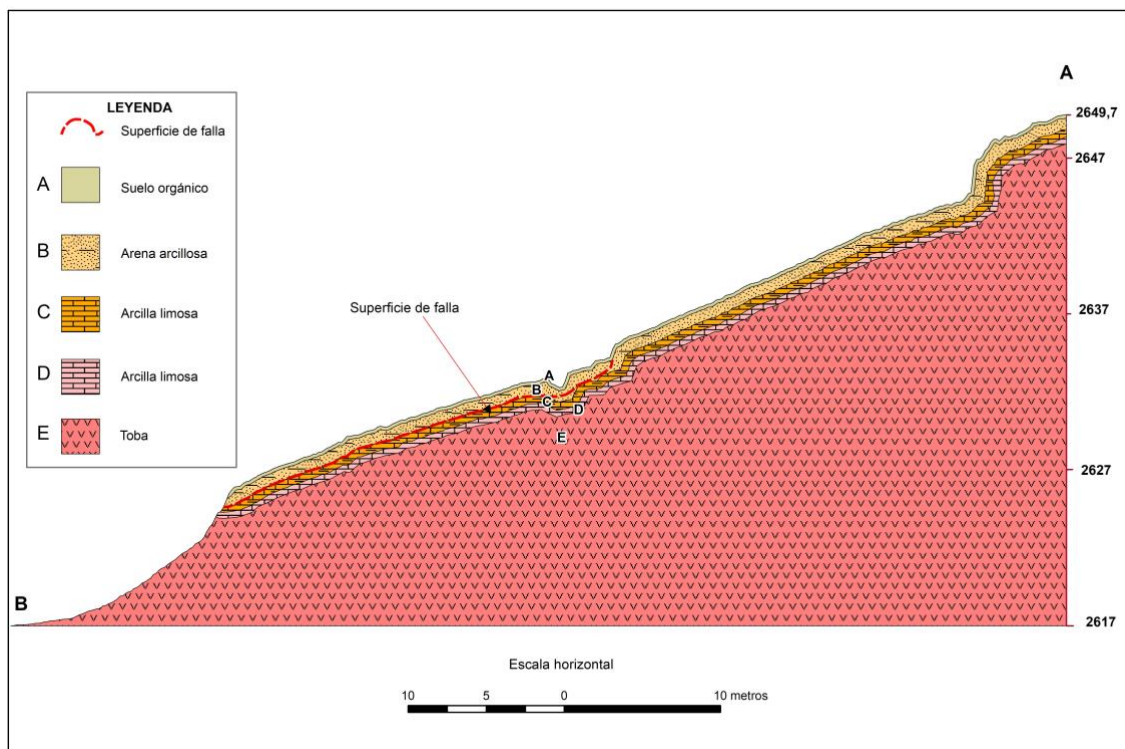
Figura 4. Perfil de horizontes de suelo en el barrio La Merced [4].

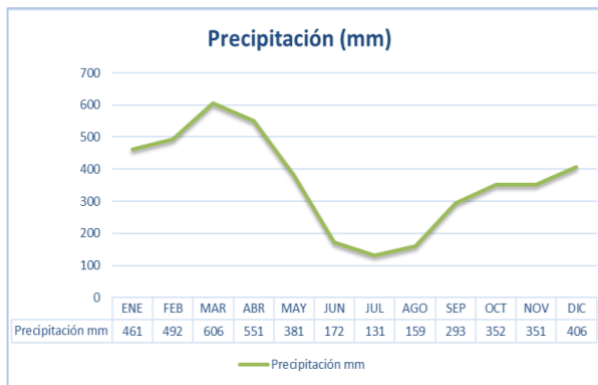
Figura 6. Diagrama de precipitaciones en la ciudad de Guaranda, 1991 - 2021 [8].

En tanto que, el factor detonante sísmico no muestra relación con el evento, pues no se han registrado sismos que concuerden con las fechas en las que ocurrió el deslizamiento. Por otro lado, los valores más altos de precipitación de los meses de marzo y abril concuerdan con la fecha de reactivación del evento lo que sumado a la actividad antrópica establecen el principal desencadenante del deslizamiento.

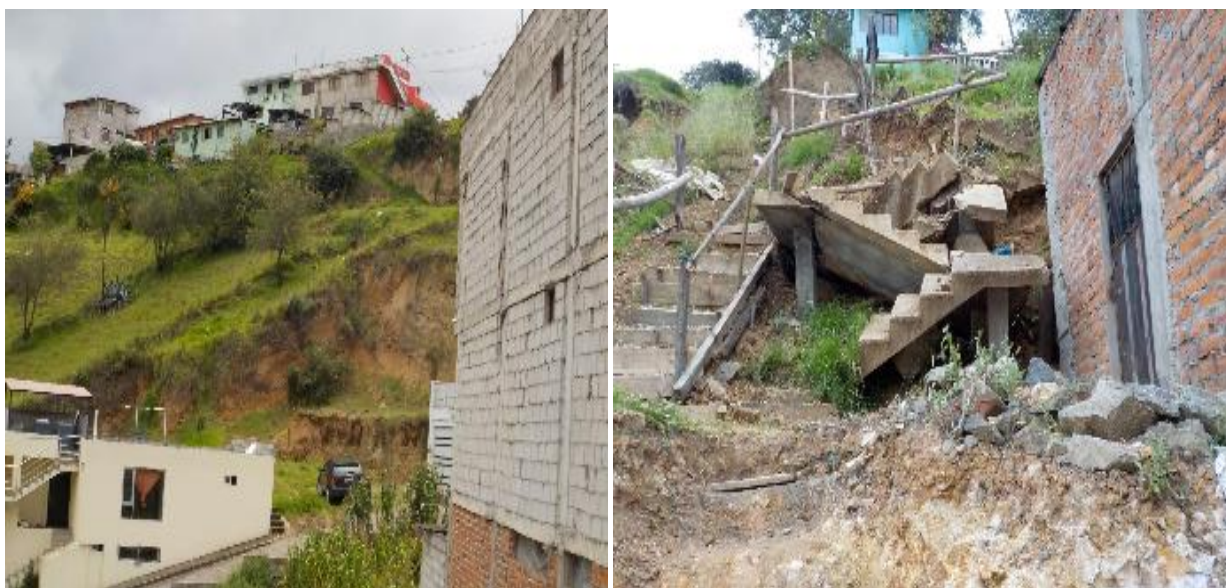
La modificación de la morfología en las laderas para la construcción de viviendas genera taludes inestables, esta es una evidencia directa de la acción antrópica (Figura 7).

Figura 7. Corte de ladera para construcción de viviendas provoca taludes inestables en el barrio La Merced [2].

- Se produce un pequeño colapso al pie de la ladera, adyacente al deslizamiento principal, esto se debe a un diseño técnico inadecuado para la construcción del corte del talud, lo que resultó en una pendiente demasiado pronunciada (cerca a los 90°) que, combinada con una base rocosa fuertemente meteorizada, provocó la falla del talud.
