# **Análisis retrospectivo y evaluación de la estabilidad del talud asociado al deslizamiento de Nangora, Loja, Ecuador: implicaciones geológicas y geotécnicas**

## **Retrospective Analysis and Stability Assessment of the Slope Associated with the Nangora Landslide, Loja, Ecuador: Geological and Geotechnical Implications.**

**Byron Antonio Bravo Granda<sup>1</sup>, Pablo Javier Bravo Mejía<sup>2</sup>,  
Angelica Gabriela León Peralta<sup>1</sup> Adán Saúl Abarca Abarca<sup>3</sup>**

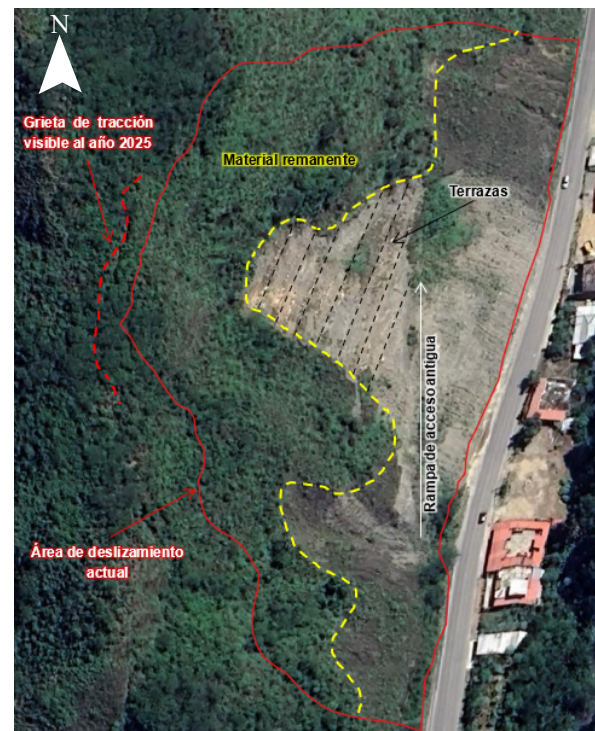
**Figura 3:** Vista en planta del área de estudio sobre fotografía aérea con fecha 03-04-2024 [29]. Se delimita el área de afectación previa mediante una línea amarilla y el área asociada al evento actual mediante una línea roja continua.

De acuerdo con reportes de la SNGR, el 28 de febrero de 2025 ocurrió un deslizamiento que afectó aproximadamente 30 m de la calzada [7], [8], y continuaron las primeras semanas de abril de 2025, registrando una intensificación del proceso, caracterizada por grietas de tracción en la parte superior del talud, caída recurrente de material y restricciones parciales al tránsito vehicular [9].

Finalmente, el 26 de abril de 2025 ocurrió el deslizamiento de mayor magnitud, provocando el bloqueo total de la vía Loja-Malacatos [30]. A mitad

del mes de julio finalizaron los trabajos de estabilización mediante la conformación de 5 terrazas (bermas) [31].

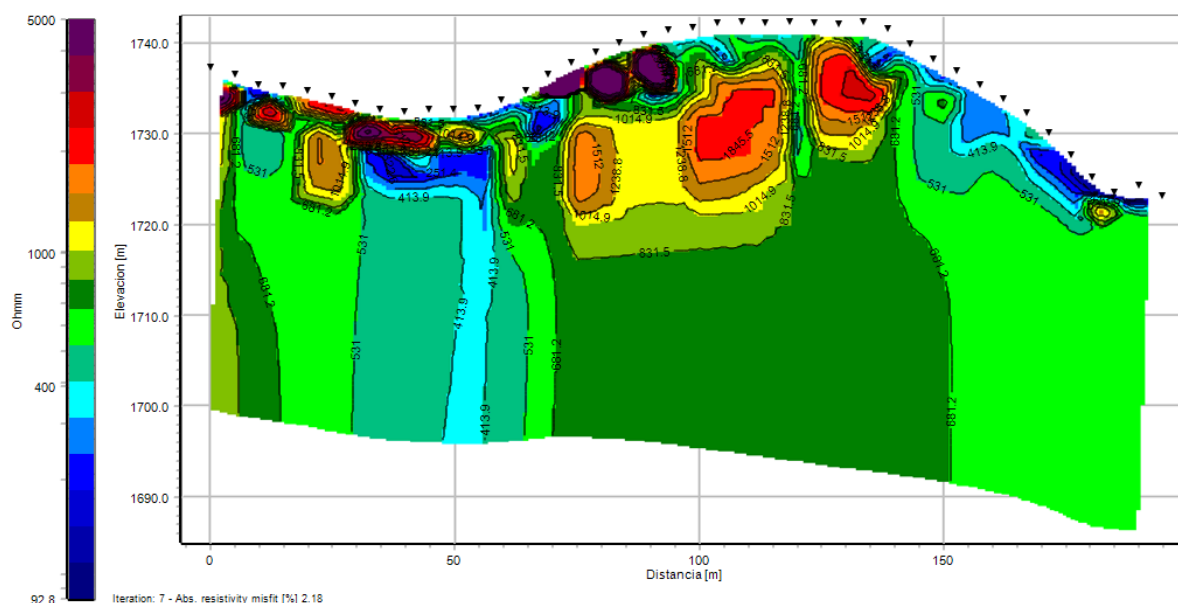
El perfil de inversión obtenido (Fig. 4) devela tres horizontes principales: i) horizonte superficial (0-5m), presenta resistividades ( $> 4\ 000\ \Omega.m$ ) dispuestas en bloques, asociadas a un material eluvial-coluvial de baja cohesión; ii) horizonte intermedio (5-10m), con resistividades moderadamente altas, interpretadas como roca con intenso fracturamiento; y iii) anomalías de baja resistividad (valores mínimos en la escala) que denotan zonas con alto grado de saturación hídrica.

**Figura 4:** Modelo de resistividad calculada por inversión con escala vertical ampliada [32].

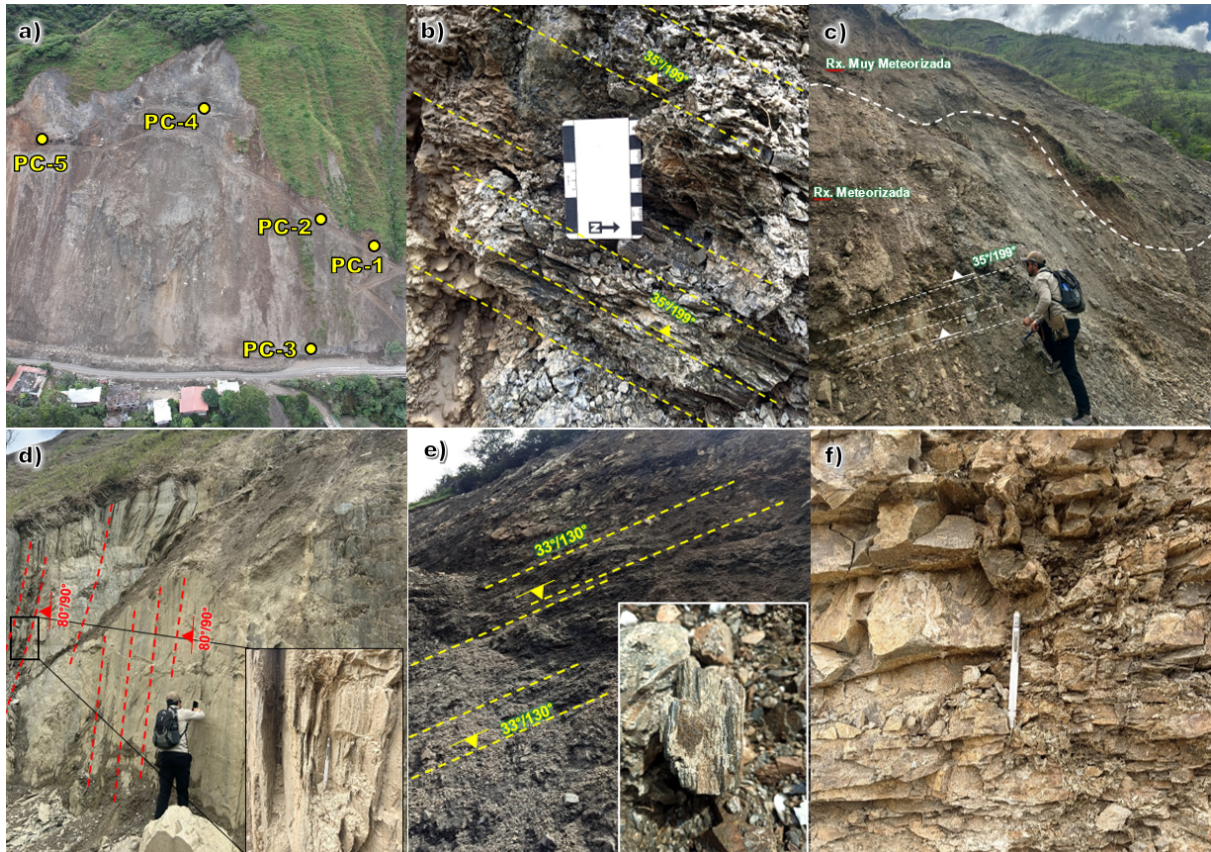
La litología corresponde a filitas negras a gris oscuras, textura foliada de grano fino a muy fino, constituidas por minerales micáceos y marcada fisilidad. Existe variación del grado de meteorización y fracturamiento, manteniendo una estructura planar característica de la foliación. En los PC-1, PC-4 y PC-5 se evidencia meteorización avanzada, desintegración laminar y elevada fisilidad (Fig. 7).

El PC-2 presenta un clivaje de crenulación incipiente, por otro lado, el PC-3 muestra una roca más competente y sana, con buzamientos subverticales (80°) y plegamientos suaves.

En conjunto, el talud está compuesto por filita en facies de bajo grado, con evidencias de deformación dúctil a frágil-dúctil y transición progresiva del grado de meteorización hacia los extremos.

**Figura 7:** a) Ubicación de puntos de control en perspectiva suroeste del deslizamiento, b) PC-1. Flanco derecho del deslizamiento (UTM 698497 / 9537192), c) PC-2. Flanco derecho del deslizamiento (UTM 698514 / 9537223), d) PC-3. Pie de ladera (UTM 698554 / 9537210), e) PC-4. Berma superior (UTM 698479 / 9537171), f) PC-5. Flanco izquierdo (UTM 698436 / 9537057).

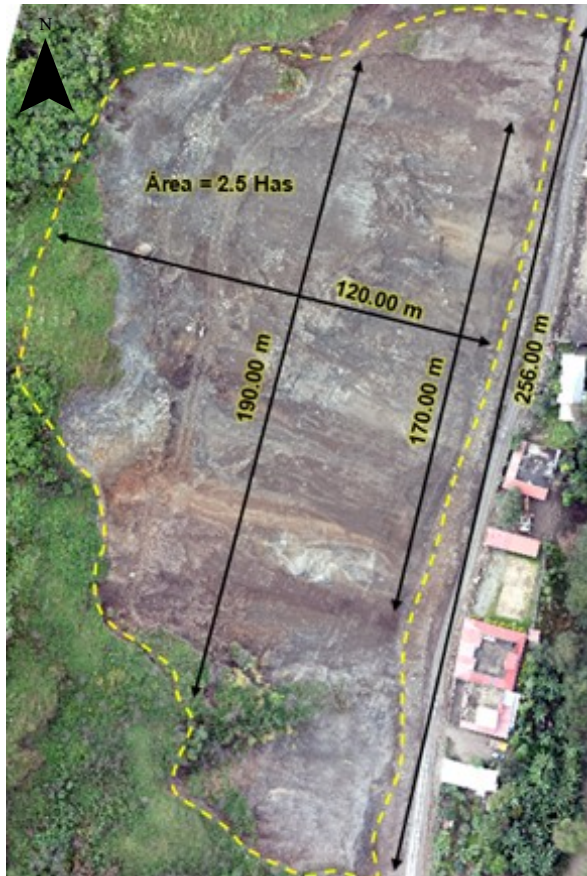
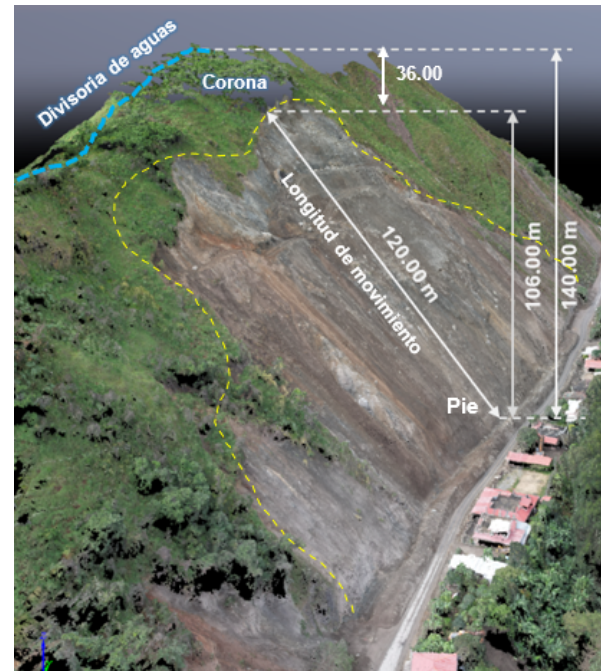
Figura 10: Morfometría del talud del deslizamiento-vista en planta.

Figura 11: Morfometría del talud del deslizamiento-perspectiva noroeste.

El mecanismo de falla es de tipo complejo; iniciando como un deslizamiento traslacional con un mecanismo de falla planar sobre un sustrato competente fracturado, evolucionando con desprendimientos y caídas de rocas.

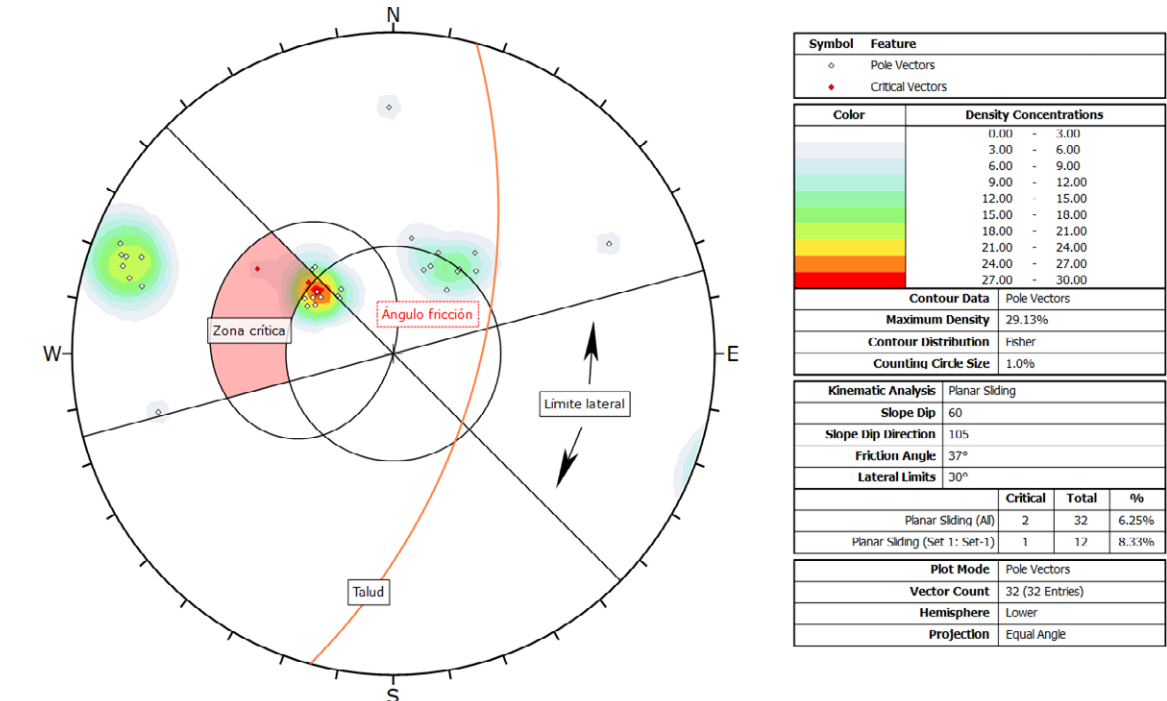
Para la rotura planar (Fig. 17), se consideró el ángulo de fricción más bajo (Tabla 5), estimado mediante el criterio Barton-Bandis; el análisis indica una probabilidad de falla del 8,33 % asociada al set #1, con 12 planos dentro de la envolvente de falla.

Figura 17: Proyección estereográfica de análisis para falla planar.

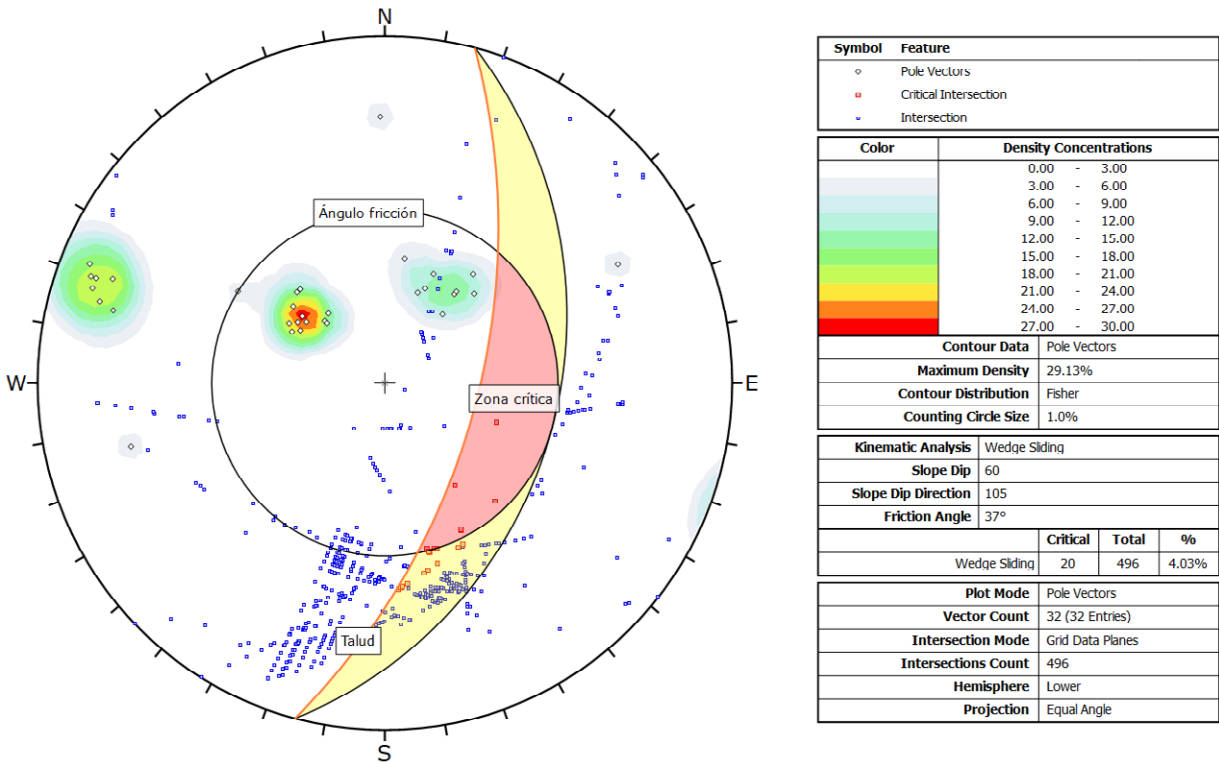
En contraste, la rotura en cuña, generada ente los sets #1 y #3 (Fig. 18), presenta una probabilidad de falla del 4,03 %, con 20 intersecciones que cumplen las condiciones cinemáticas.

Figura 18: Proyección estereográfica de análisis para falla por cuña.

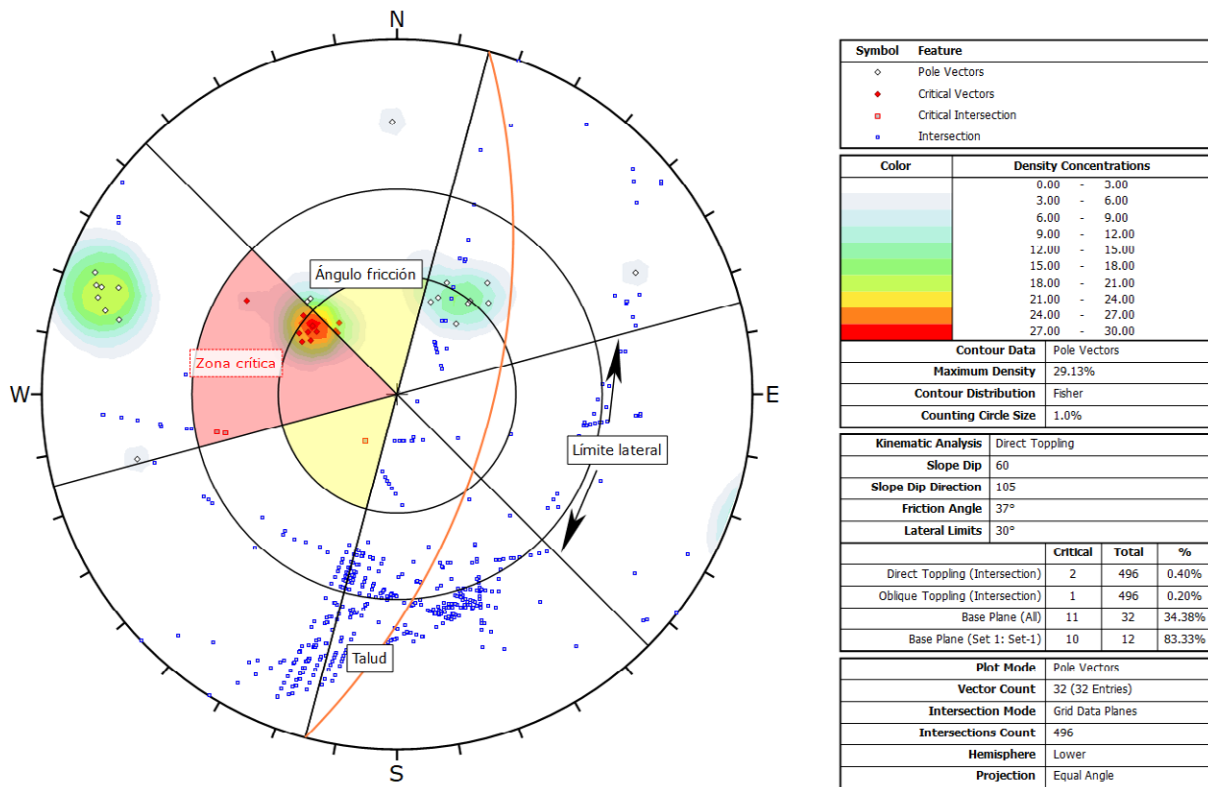
En el caso del volcamiento, se identifica en el pie del talud, donde la interacción entre sets favorece la formación de bloques potencialmente inestables.

La proyección estereográfica (Fig. 19) indica una probabilidad de volcamiento de 0,4 %,

Figura 19: Proyección estereográfica de análisis para falla por volcamiento.

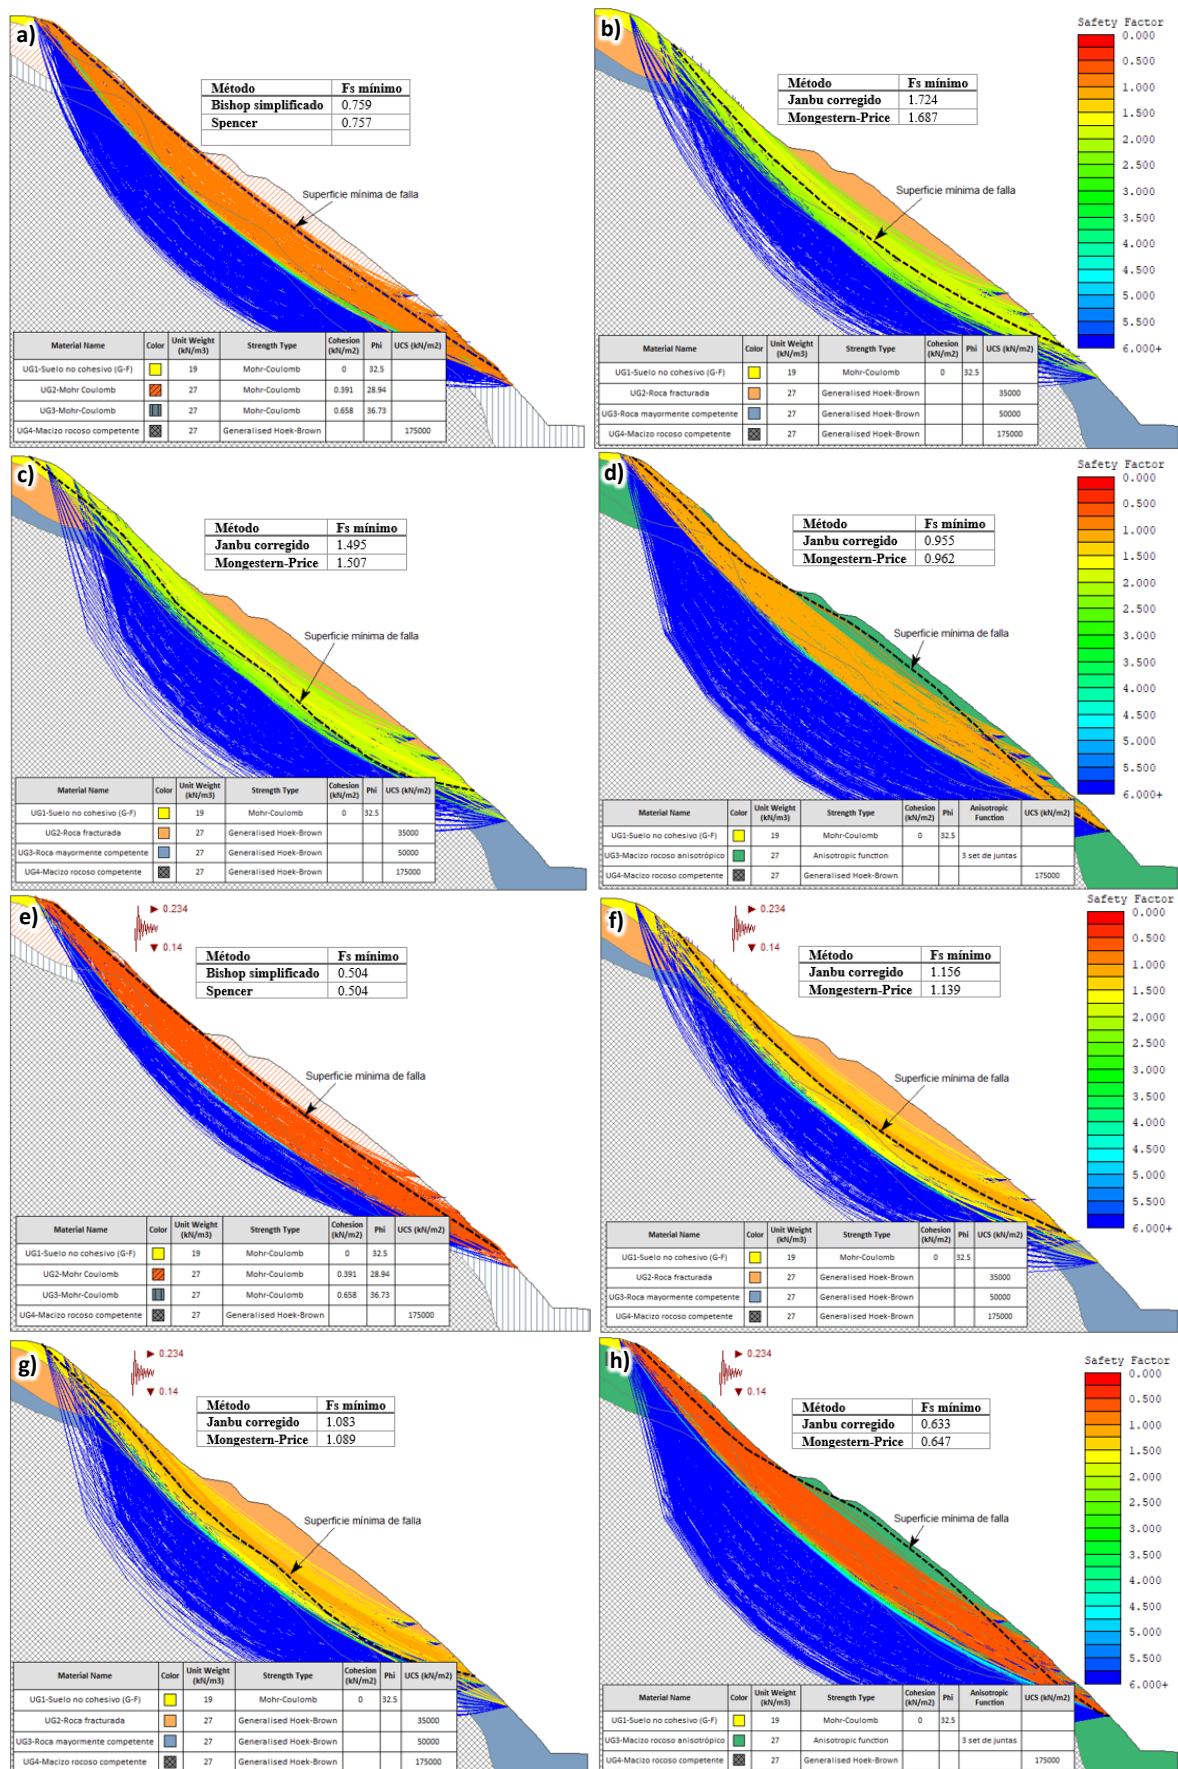
**Figura 20:** Análisis de estabilidad del talud natural mediante diferentes criterios de resistencia y geometrías de falla: (a) circular-MC; (b) circular-HB; (c) no circular-HB; (d) no circular con ASF; (e-h) condiciones pseudoestáticas equivalentes.

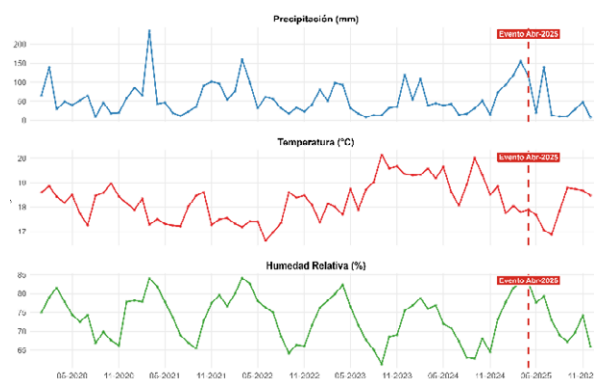
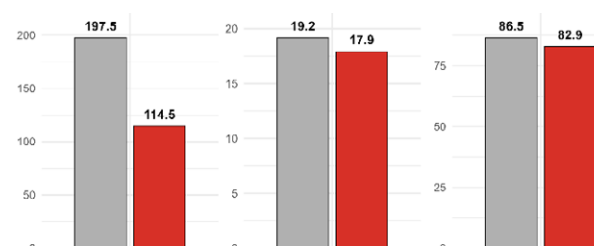
Por otro lado, factores detonantes como precipitaciones intensas previas al evento, habría favorecido la saturación progresiva del depósito remanente. No obstante, como se aprecia en la Fig. 22 y 23, el análisis comparativo de la NASA POWER demuestra que la precipitación acumulada previa al evento (114,5 mm) fue sustancialmente inferior al máximo histórico anual registrado (197,5 mm). Esto confirma que el movimiento no requirió de una anomalía hidrometeorológica extrema, en su lugar, se reactivó debido a una condición preexistente: la presencia de grietas de tracción visibles desde el año 2024 (Fig. 3) y la saturación progresiva de los materiales superficiales remanentes.

**Figura 22:** Evolución temporal de precipitación, temperatura y humedad relativa (2020-2026), la línea roja entrecortada representa la fecha del evento. Elaborado a partir de [49].

**Figura 23:** Análisis comparativo de variables climáticas: abril 2025 vs. máximos históricos (1996-2025); Gris: Máx. histórico | Rojo: abril 2025. Elaborado a partir de [49].

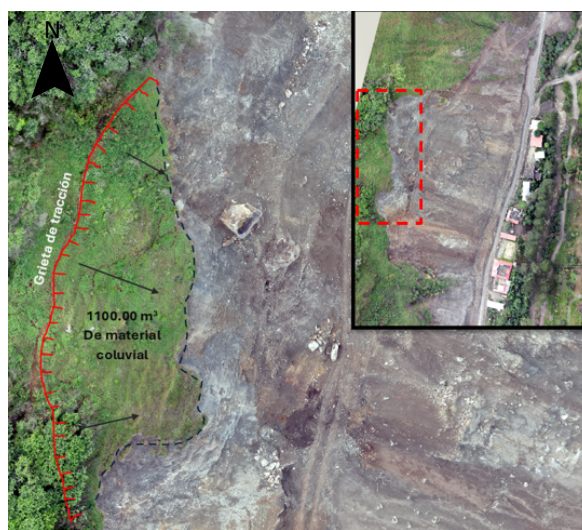
El proceso de inestabilidad se mantuvo activo a pesar de los trabajos de terraceo (bermas) ejecutados con anterioridad al evento de 2025. Al respecto, el análisis multitemporal de imágenes aéreas de 2024 (Fig. 3) evidencia que dichas obras constituyeron soluciones parciales; persistiendo en la parte superior del talud acumulaciones de material coluvial suelto y grietas de tracción activas. Esta condición de deformación progresiva se confirmó posteriormente en la ortofoto del 8 de junio de 2025 (Fig. 24), la cual confirma la inestabilidad latente.

**Figura 24:** Vista en planta, grieta de tracción visible en ortofoto con fecha 08-06-2025.
