## Investigación geológica-geotécnica del área de hundimiento del suelo en la Unidad Educativa “La Inmaculada Fe y Alegría” - Ciudad de Zaruma.

Geological-geotechnical investigation of the area of soil subsidence in the “La Inmaculada Fe y Alegría” Educational Unit - Zaruma city.

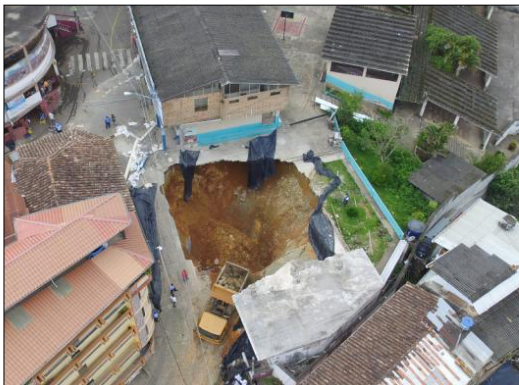
**Fig. 4.** Hundimiento al interior de los predios de la Unidad Educativa “La Inmaculada Fe y Alegría”.

Previo a la ocurrencia del evento (25 de octubre del 2016), según versiones de los pobladores ubicados en las inmediaciones de la zona, escucharon constantes detonaciones en el subsuelo y afirmaron que no hubo presencia de lluvias y sismos al momento de lo ocurrido, lo cual sustenta, que el hundimiento ocasionado fue causado por factores antrópicos detonantes (explosiones, vibraciones, excavaciones manuales, etc.), originados por la actividad minera ilegal. (Fig. 4).

**Tipo de movimiento:** Este movimiento es definido como un hundimiento (subsistencia minera), el área del evento abarca unos ~ 150 m<sup>2</sup>, se ha considerado el total de masa desplazada de 1050 m<sup>3</sup> de material arcilloso y se estima que la velocidad de la subsidencia fue de rápida a muy rápida, de clase 5 a 6 en la escala de Cruden y Varnes (1996) [10]. Es un evento importante que afectó a un establecimiento educativo, además, ha causado varias restricciones para el funcionamiento del comercio y transporte del cantón. Se evidencia con certeza, en un radio de 50 m desde el punto central del evento, hundimientos localizados al S y SO, algunos de ellos han sido inventariados por el ex Instituto Nacional de Investigación Geológico Minero Metalúrgico (INIGEMM) en el año 2013 [6]. En el mapa (Fig. 5) se observa que en la dirección N 20° a 30°, existe una franja de alrededor de 30 metros que presenta evidencias de inestabilidad, a su vez, incluye varios hundimientos antiguos reportados por el ex INIGEMM.

**Factores condicionantes:** La meteorización de la roca en superficie es casi total, esta litología se encuentra meteorizada en un 85 % aproximadamente, producto de este proceso se observa arcilla, esta arcilla recepta agua en su estructura, la superficie varía entre 9 a 15 m de profundidad, esta litología probablemente no soportó el peso de las construcciones asentadas en la superficie.

**Factores detonantes:** Ante la ausencia de lluvias y sismos precedentes, se sustenta que el factor principal en la ocurrencia de este hundimiento fue la actividad minera ilegal subterránea, específicamente, las excavaciones manuales y el uso indiscriminado de explosivos, sin control, bajo la ciudad.

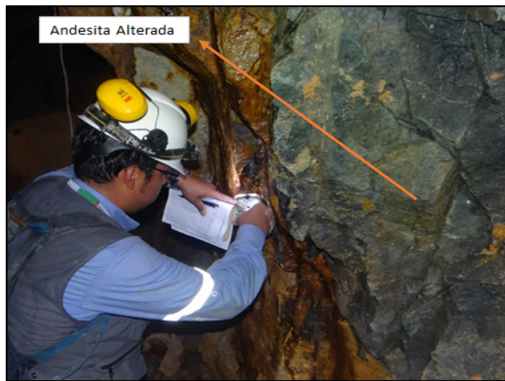
**Fig. 6.** Andesita con grado bajo de alteración perteneciente a la Unidad Portovelo (veta Tres Reyes).

**Andesitas verdes alteradas:** Constituyen rocas andesíticas que presentan un grado bajo de alteración (Fig. 6), en láminas delgadas han sido identificados fenocristales de plagioclasas, hornblendas y vidrio volcánico amorfo; como minerales secundarios, cuarzo, zoisita, sericita y epidota, además de sulfuros. En testigos de perforación se observan Andesitas fuertemente fracturadas de color gris con vetillas de cuarzo y mineralización de pirita, calcopirita y trazas de roca lixiviada con alteración sericitica.

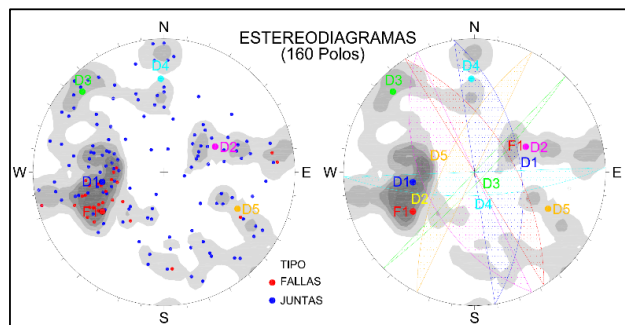
SET	F1	D1	D2	D3	D4	D5
<b>Azimet Buz. / Buzamie nto</b>	58° / 58°	81° / 51°	244° / 47°	134° / 82°	178° / 70°	296° / 64°
<b>Rumbo / Buzamie nto</b>	N32° W/58° NE	N9° W/51° NE	N26° W/47° SE	N44° E/82° SE	N88° E/70° SE	N26° E/64° NW

**Fig. 9.** Estereodiagramas de datos estructurales y sistemas dominantes tomados en el Nivel Chorrillos.

Datos estructurales tomados en las labores mineras de la Mina San Antonio, Nivel Chorrillos, indican un set principal de discontinuidades denominadas F1 con azimuth de 58° y buzamiento de 58° (Fig. 9).

Las estructuras geológicas en el área de estudio, se encuentran paralelas a la dirección principal del sistema de fallas Piñas – Portovelo.
