Inestabilidad de laderas y metodología para la reparación del daño y concientización, Santo Tomás Chautla, Puebla, México.

Slope instability and methodology for damage repair and awareness, Santo Tomás Chautla, Puebla, Mexico.

Oscar Daniel Rivera González¹

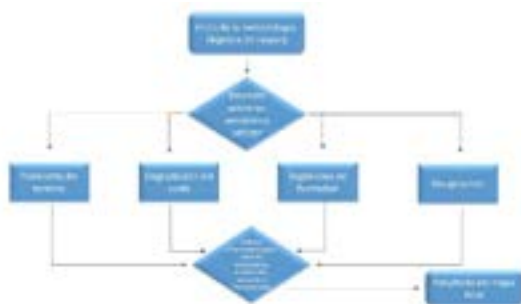
Figura 3. Diagrama de flujo de la metodología en general. Fuente: elaboración propia.

Se eligieron aspectos como pendiente del terreno, degradación del suelo, regímenes de humedad y marginación por Área Geoestadística Básica (AGEB), los datos de las cuatro variables anteriores fueron obtenidos según información de instituciones Federales en México e instancias internacionales, por lo cual, dichos datos son de precisión y confiabilidad (Fig. 3).

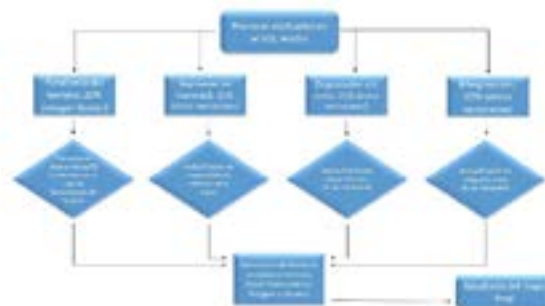
Figura 4. Diagrama de flujo del procesamiento en el SIG ArcGis.

Una vez visualizadas en el SIG las cuatro variables, deberán ser convertidos los tres vectoriales restantes a formato raster con la herramienta *Polygon to Raster*, esto para ejecutar la interpolación de la información contenida en dichos formatos y realizar los cálculos finales. Para una mayor comprensión, se muestra a continuación el diagrama de flujo del procesamiento total en el SIG del modelo.
