Análisis de estabilidad del deslizamiento La Fortuna en el cantón Camilo Ponce Enríquez

La Fortuna slib stability analysis in Camilo Ponce Enríquez town

**Edison Calderón¹, Aníbal Pulupa¹, Darwin Condoy¹,
Fausto Carranco¹, Danny Burbano², Christian Romero¹**

ISSN: 2661-6998

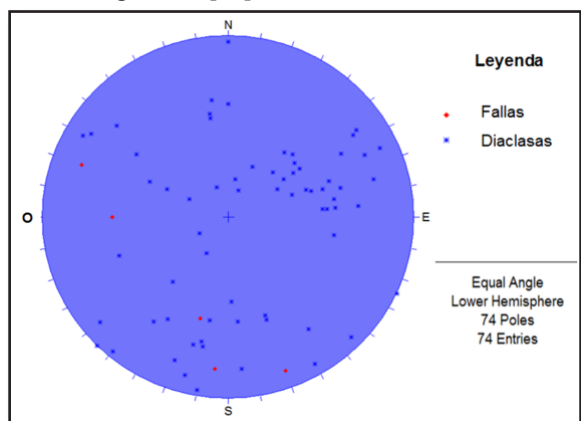
Figura 3: Ubicación de polos de los datos estructurales en el estereograma.

Posteriormente estos datos fueron interpretados, las concentraciones de los polos permitieron determinar tres familias principales de diaclasas denominadas D-1, D-2 y D-3, cuya distribución espacial se muestran en la Fig. 4.

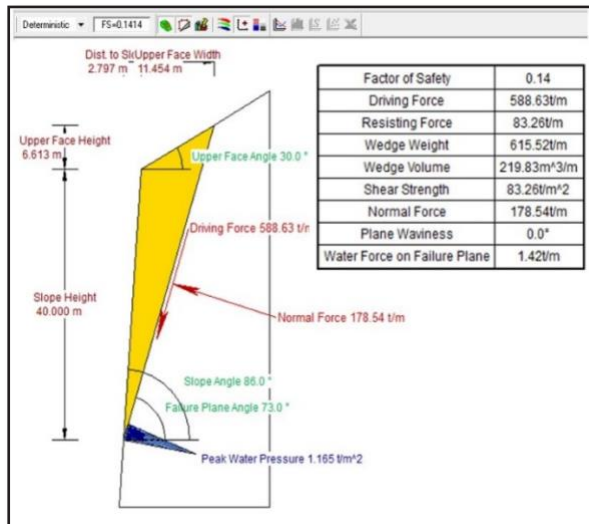
Figura 10: Diseño geométrico del talud.

Finalmente, se realizó el diseño geométrico del talud mediante la descomposición de esfuerzos tangenciales y normales que se indica en la Fig. 10.
