# **Análisis retrospectivo y evaluación de la estabilidad del talud asociado al deslizamiento de Nangora, Loja, Ecuador: implicaciones geológicas y geotécnicas**

## **Retrospective Analysis and Stability Assessment of the Slope Associated with the Nangora Landslide, Loja, Ecuador: Geological and Geotechnical Implications.**

**Byron Antonio Bravo Granda<sup>1</sup>, Pablo Javier Bravo Mejía<sup>2</sup>,  
Angelica Gabriela León Peralta<sup>1</sup> Adán Saúl Abarca Abarca<sup>3</sup>**

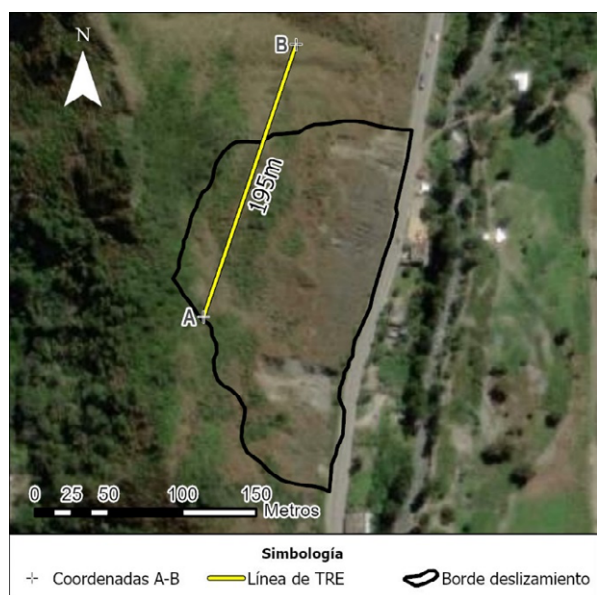
En la Fig. 5 se ilustra la ubicación espacial y la extensión A-B (195.0 m) de la línea de Tomografía de Resistividad Eléctrica (TRE) desplegada sobre el área del deslizamiento, la cual sirvió de base para la generación del perfil de inversión geofísica.

**Figura 5:** Ubicación en planta y extensión A-B de la línea de prospección TRE en el talud afectado.

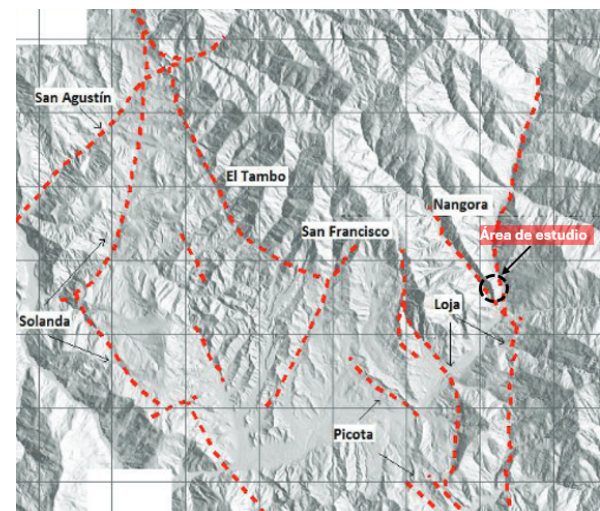
El área de estudio está influenciada por sistemas de fallas que delimitan el sector norte de la cuenca sedimentaria Malacatos-Vilcabamba, según [37] con direcciones dominantes N-S, NW-SE y NE-SW. Como se observa en la Fig. 8 estas estructuras definen límites de cuenca y contactos entre unidades geológicas.

El talud estudiado, presenta un macizo rocoso aparentemente condicionado por fallamientos al este y oeste, destacándose la falla Nangora (Q. Nangora) y la falla Loja con aparente influencia tectónica, evidenciada en variaciones de la orientación de los planos de foliación. Debido al grado de meteorización y limitaciones de acceso, su caracterización es parcial; sin embargo, en algunos cortes de talud se ha logrado medir la dirección y el buzamiento de estas estructuras.

**Figura 8:** Fallas geológicas al norte de la cuenca Malacatos-Vilcabamba. Tomado de [37].

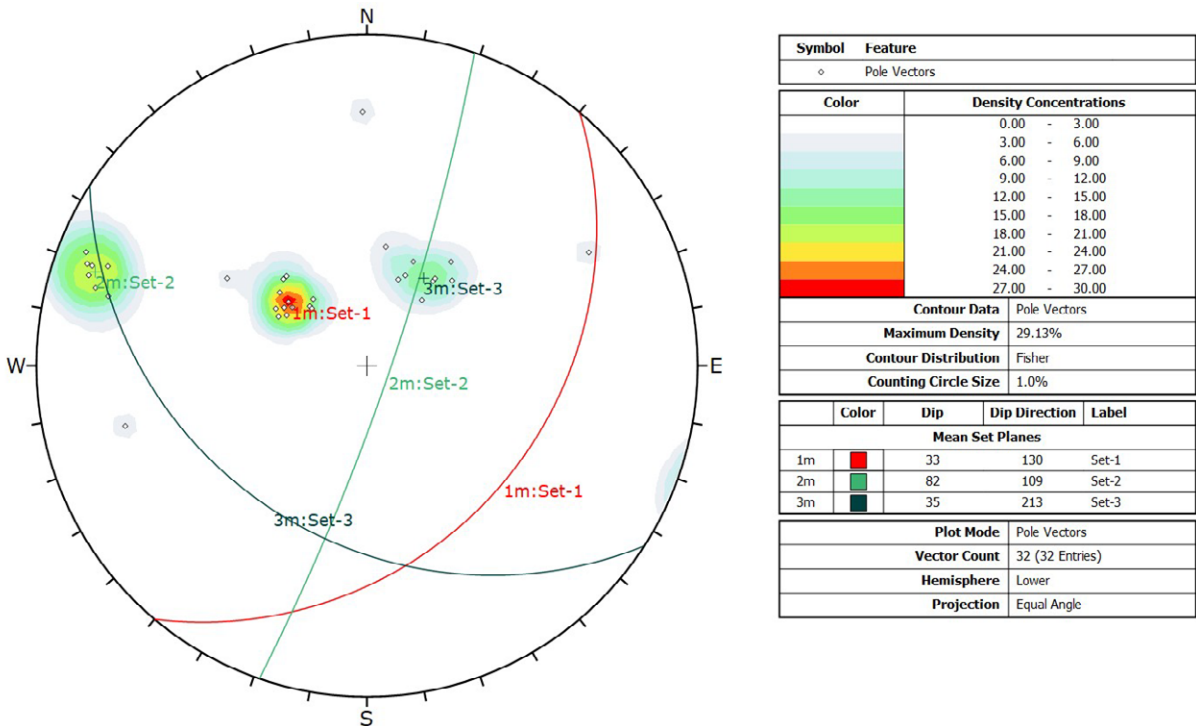
Figura 9: Tendencia de los principales sets de juntas expuestos en el talud.

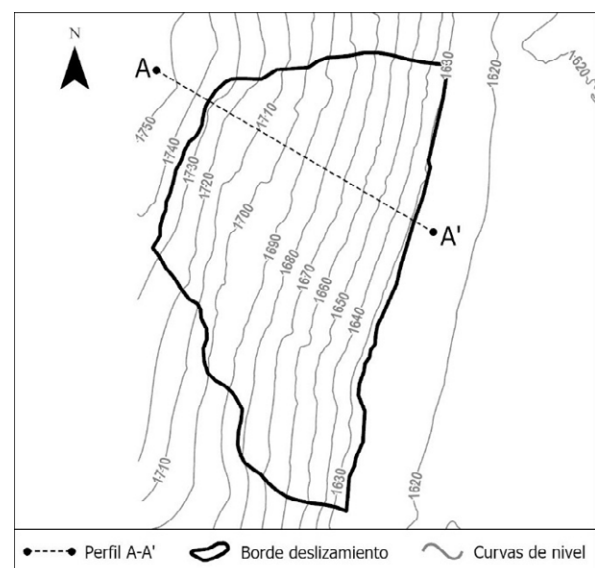
La integración geológica, estructural, geomecánica y la prospección geofísica permitió idealizar el modelo geológico-geotécnico del talud para definir el perfil A-A' (Fig.12).

Figura 12: Vista en planta. Perfil geológico-geotécnico

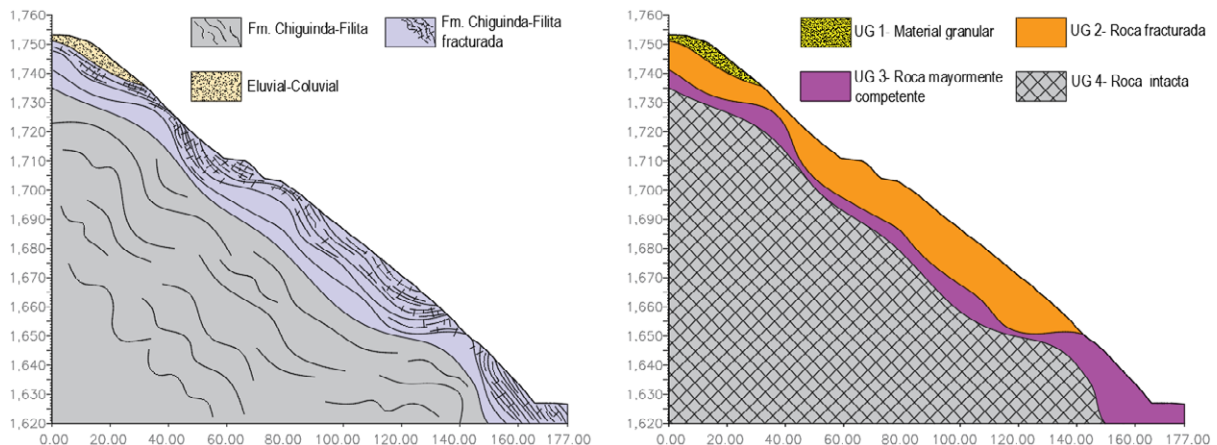
Como se aprecia en la Fig. 13, el perfil comprende cuatro UG: la UG1, un depósito remanente no cohesivo eluvial-coluvial con parámetros tomados de la base estándar de GEO5 [43]; la UG2, capa de roca filita meteorizada fracturada, la UG3, capa de roca fracturada de mayor competencia; y la UG4, se le asignaron propiedades propias de roca intacta.

**Figura 13:** Modelo geológico-geotécnico. Izquierda. - perfil geológico idealizado. Derecha. - unidades geotécnicas definidas.

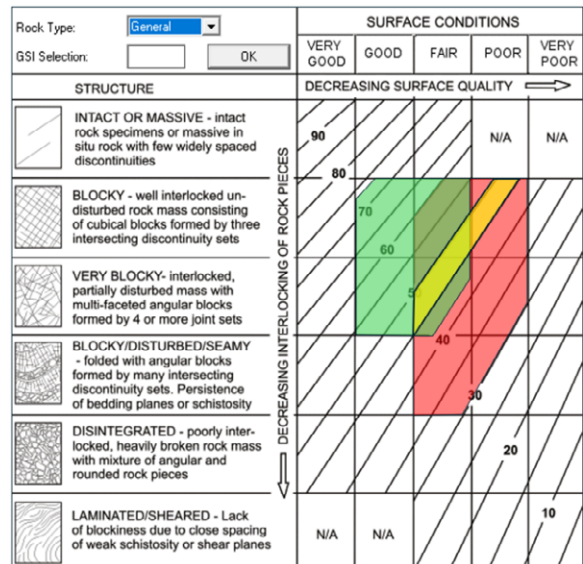
**Figura 14:** GSI de campo en rojo, verde GSI según [46] y en amarillo GSI según [47].

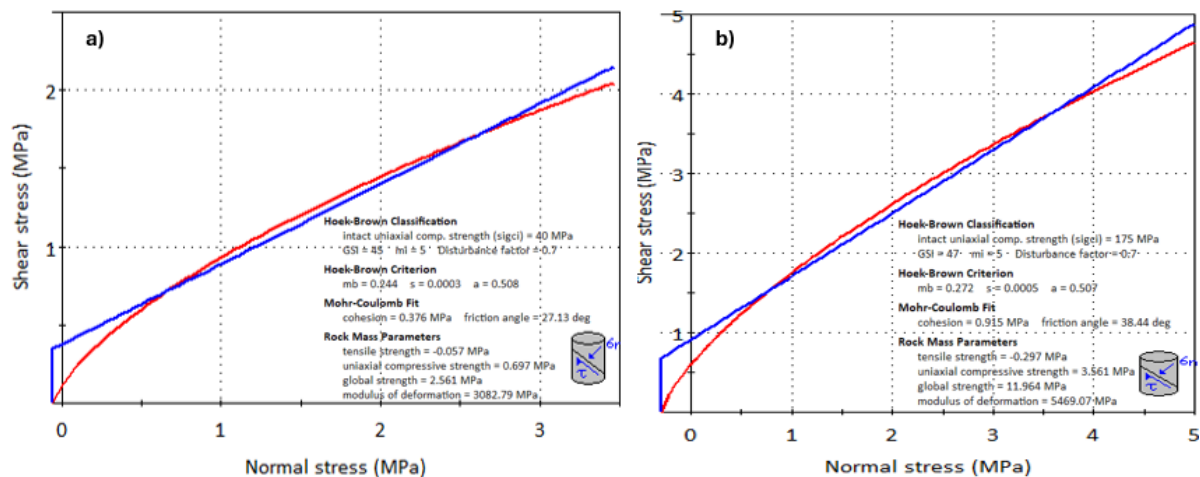
La resistencia al corte del macizo fracturado (UG2 y UG3) se estimó con el criterio no lineal de Hoek-Brown [44] y el efecto de escala [45], utilizando el GSI y las correlaciones de [46], [47]. Las envolventes de falla no lineales HB y su equivalente lineal MC (Fig. 15) se obtuvieron con el software RocData [48]. Para la UG4, se utilizaron directamente las propiedades HB de roca intacta ( $\sigma_{ci} = 175$  MPa,  $m_i = 7$ ,  $GSI=80$  y  $D=0,7$ ).

**Figura 15:** Ajuste del criterio Hoek-Brown (línea roja) y envolvente equivalente de Mohr-Coulomb (línea azul): (a) parámetros para la UG2 y (b) parámetros para la UG3.

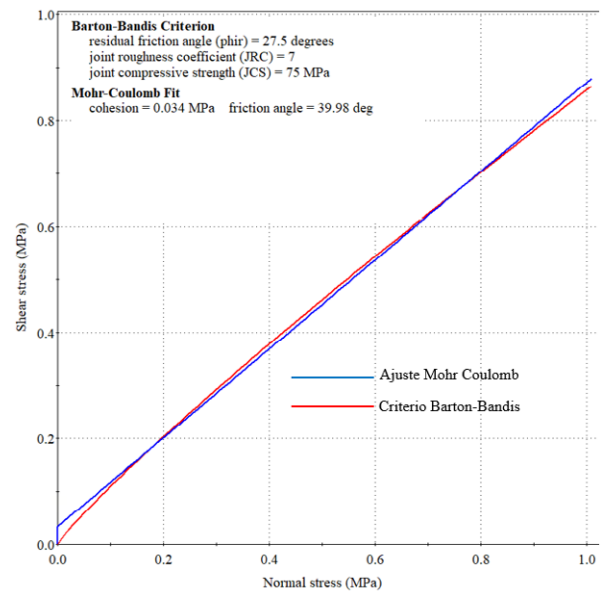
**Figura 16:** Resistencia al corte de las discontinuidades para el set#1 y set#3 según criterio Barton-Bandis (BB). Parámetros MC en línea azul y en color rojo criterio según BB.
